# BÀI HỌC TỪ CƠN BẢO NARI

Mô hình nhà chống bão  
Hiệu quả được chứng minh

Trần Văn Giải Phóng, Phụ trách kỹ thuật  
ISET-Việt Nam

Tháng 10 năm 2013

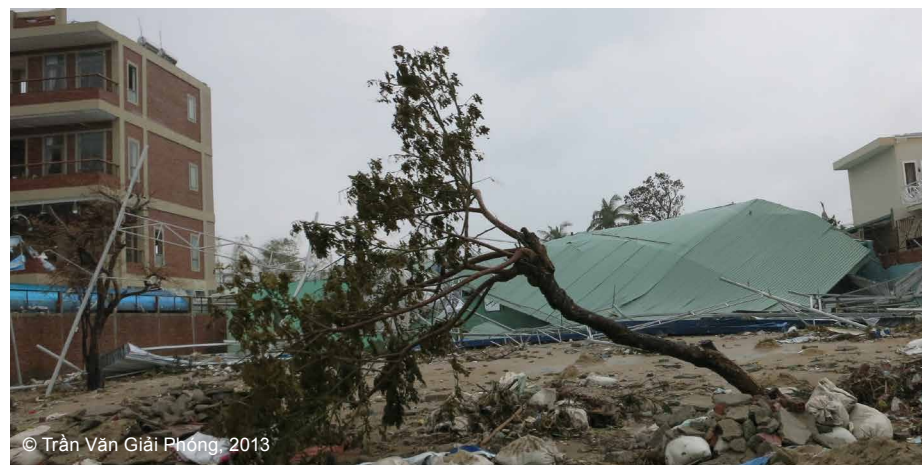
Mặc dù người dân và chính quyền địa phương đã tích cực chằng chống, gia cố nhà ở và các công trình công cộng, nhưng con số thiệt hại về nhà ở không nhỏ. Toàn thành phố có 122 nhà bị sập hoàn toàn, 1.100 nhà bị tốc mái hoàn toàn, và hơn 4.200 nhà bị hư hỏng. Ước tính thiệt hại về nhà ở khoảng 96,6 tỷ đồng. Ngoài ra, cũng có 100 phòng học bị tốc mái, 35 nhà mẫu giáo và phòng học bị hư hỏng, 90 m tường rào bị sập, ước tính thiệt hại khoảng 45 tỷ đồng (trên 2,1 triệu USD).

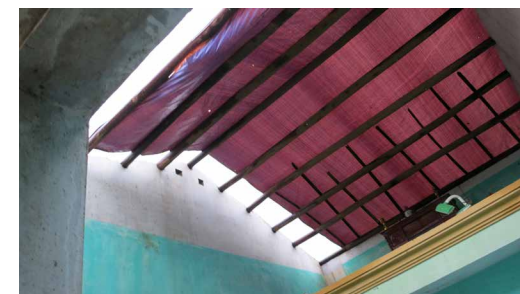
Hình dưới: Nhà chị Trần Thị Lương bị tóc mái do thiết kế chắn mái không chắc chắn
